Awaria układu przesyłowego doprowadzającego ścieki do oczyszczalni „Czajka” w Warszawie

PRZEBIEG AWARII UKŁADU PRZESYŁOWEGO

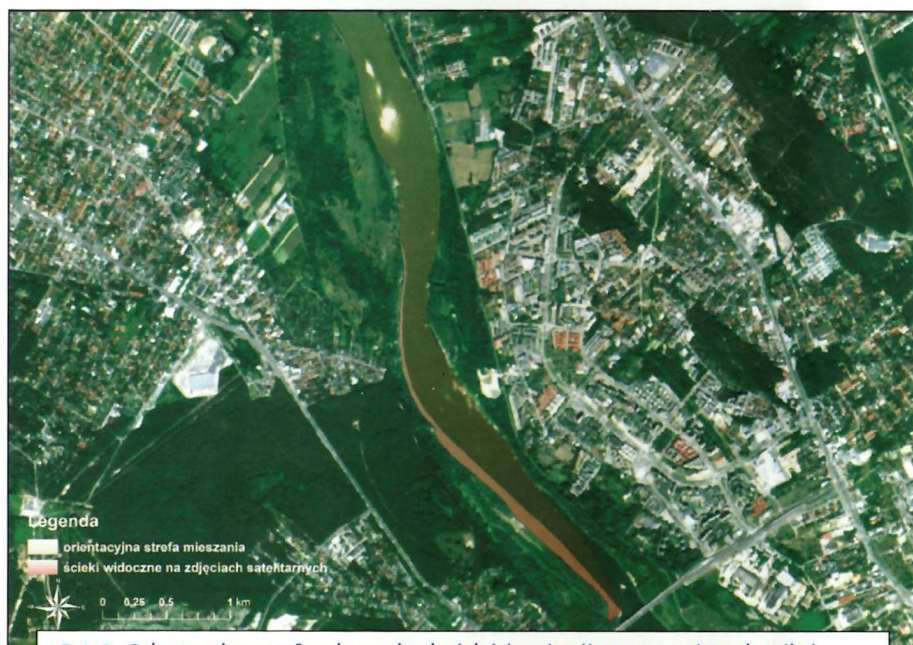
Fot. 2. Orientacyjna strefa mieszania się ścieków określona na podstawie zdjęć satelitarnych (Sentinel-2B, 28.08.2019)

poszczególnych wskaźników mogą osiągać bardzo wysokie wartości. Na podstawie zdjęć satelitarnych (z satelity Sentinel-2 LB) możliwe było wyznaczenie smugi niewymieszanych ścieków, co było podstawą określenia orientacyjnej strefy mieszania. Ciągnęła się ona wzdłuż lewego brzegu Wisły na długości ponad 5 km od miejsca zrzutu, osiągając powierzchnię ponad 160 ha (fot. 2).
